Inspectiesignaal Brandwerendheid bij geprofileerde stalen dakplaten

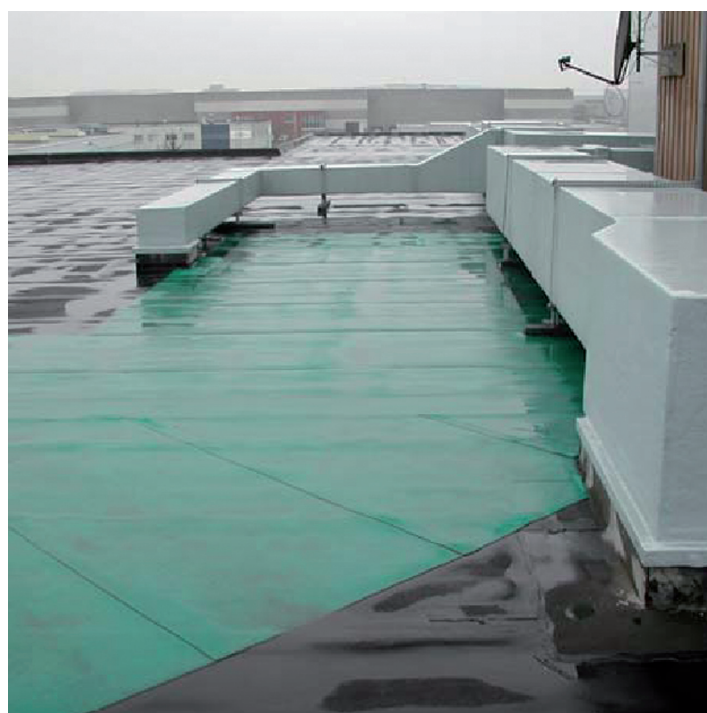
Bij een brand in een bedrijfsverzamelgebouw in de gemeente Leiden is geconstateerd dat er uitbreiding van brand kan plaatsvinden via de canalures van de geprofileerde stalen dakplaten. Brandbare gassen zijn via de canalures, over een inbrandige scheidingsconstructie heen, naar een ander bouwdeel gestroomd. Daarbij heeft een brandgasexplosie plaatsgevonden, waarbij een brandweerman ernstig gewond raakte.

Gebouwen met geprofileerde stalen dakplaten komen veel voor in Nederland. Indien brandwerende scheidingsconstructies niet juist zijn uitgevoerd, kan een groot deel van het gebouw in brand raken, waardoor de economische schade toeneemt. Ook zal de brandweer bij het bestrijden van de brand rekening moeten houden met een snellere branduitbreiding en in incidentele gevallen op brandgasexplosies op onverwachte plaatsen. De consequenties voor het vluchten bij brand zijn beperkter. Deze zijn er, als uitgevoerde brandwerende scheidingsconstructies niet minimaal 30 minuten brandwerend zijn.

Uit het genoemde NIBRA-onderzoek is gebleken dat er weinig standaarddetails beschikbaar zijn van goede brandwerende scheidingsconstructies. In het rapport geeft NIBRA voorbeelden van brandwerende scheidingsconstructies van 20, 30 en 60 minuten. Het NIBRA-rapport 'Uitvoering brandveiligheid dakconstructies van stalen damwandprofielen' kunt u vinden op www.nifv.nl.
