Inspectiesignaal Brandwerendheid dakconstructies

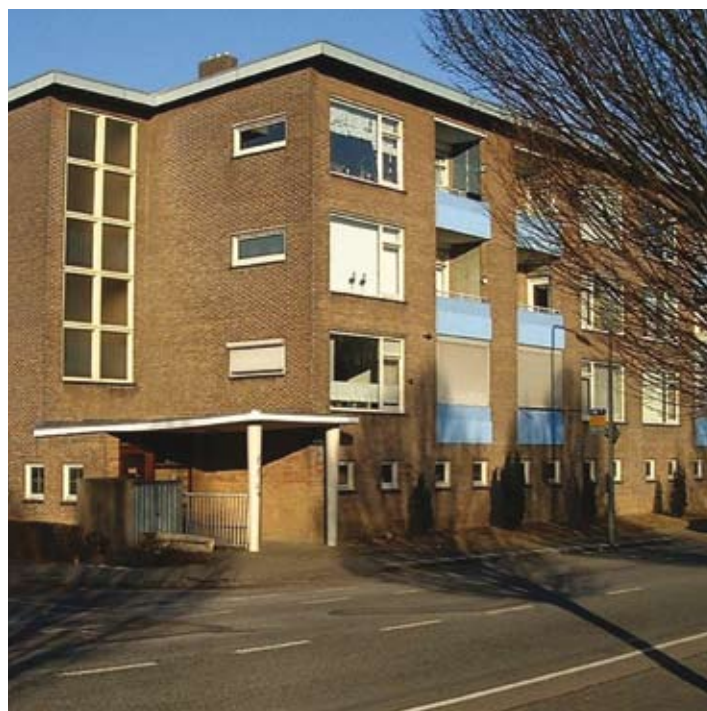
Uit onderzoek komt naar voren dat in deze situatie de weerstand tegen branddoorslag en brandoverslag (WBDBO) via plafond en dakconstructie naar verwachting minder is dan de vereiste 20 minuten.

Het type woningen dat is onderzocht (zie foto) is op meer plaatsen in Nederland in de jaren 1950-1970 gebouwd. Dit probleem zou zich dus op meer plaatsen kunnen voordoen. Op 11 april 2006 heeft de Minister vragen hierover van de Tweede Kamer beantwoord.

De mogelijk tekortschietende WBDBO is aangetroffen bij een type dakconstructie dat in de jaren 1950 – 1970 gangbaar was, zowel bij portieketage woningen als grondgebonden woningen. Deze dakconstructie bestaat uit een houten balklaag met daarop een dakbeschot van houtwolcement-plaat of houten delen en daaronder een (verlaagd) zachtboard plafond. De in Heerlen aangetroffen woningscheidende muur bleek niet tot voldoende hoogte te zijn doorgezet.

Het probleem kan worden verholpen door het afdichten met brandwerend isolatiemateriaal van eventuele openingen in de woningscheidende wand. Ook kan de WBDBO op peil gebracht worden door het aanbrengen van een plafond van gipskartonplaat.
