Instortingen van lichte platte daken

Onderzoek

Distributienummer 15056/177

februari 2003

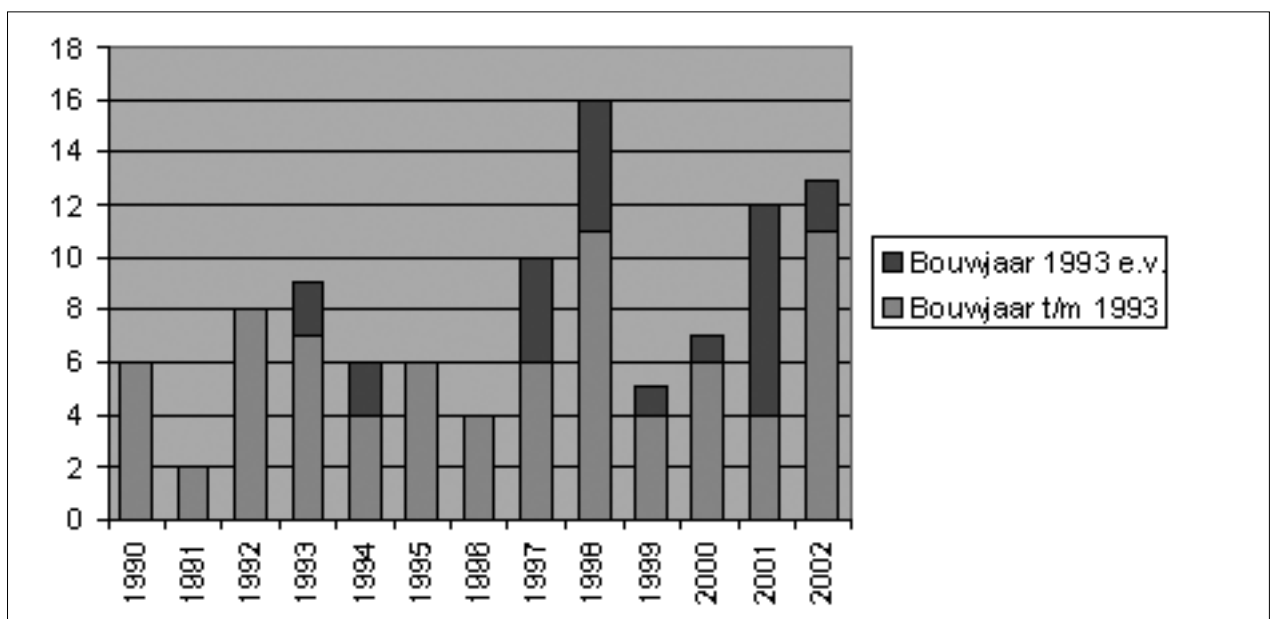
diagram: Jaarlijks aantal instortingsgevallen door wateraccumulatie

In onderstaande grafiek zijn de instortingen gerubriceerd naar jaar van optreden. Apart is aangegeven bij hoeveel instortingen het gebouwen betreft, gebouwd vanaf 1993. Daarbij is aangenomen dat deze gebouwen zijn gerealiseerd onder de vigeur van het Bouwbesluit 1992, waarin zoals eerder uiteengezet de regels ter voorkoming van wateraccumulatie meer expliciet uitgewerkt zijn.

(bron: adviesbureau Hageman BV; betreft naar schatting 50% van het werkelijke aantal in Nederland)

Het lijkt erop dat de invoering van het Bouwbesluit 1992 het risico van instorting niet wezenlijk heeft gereduceerd.

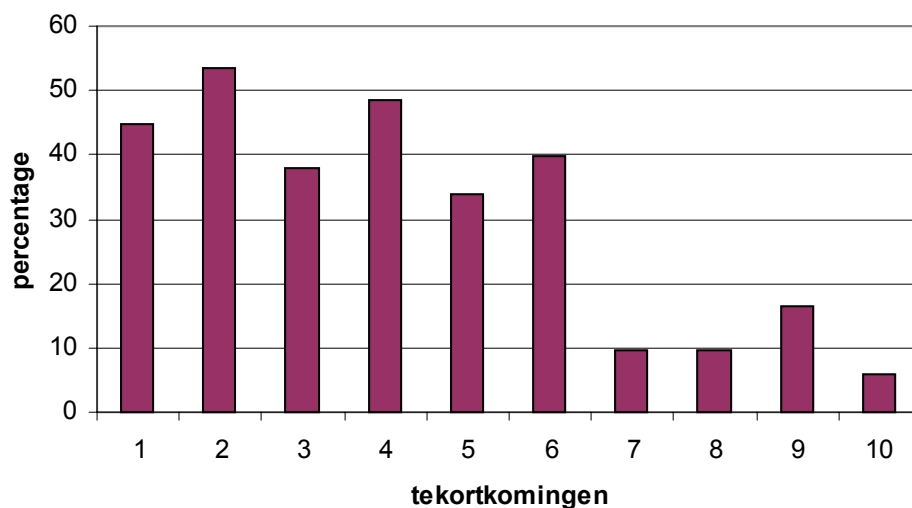
Figuur 1 Overzicht van de frequentie van de tekortkomingen

1. Onvoldoende stijfheid dakliggers
2. Onvoldoende afschot dak
3. Onvoldoende afvoercapaciteit reguliere afvoeren
4. Ontbreken noodafvoeren
5. Te kleine en/of verkeerd geplaatste noodafvoeren
6. Slecht of niet functionerende afvoeren
7. Onvoldoende sterkte
8. Te zwakke verbindingen
9. Te kleine of ontbrekende zeeg in liggers
10. Overige gebreken

Het woord onvoldoende bij de gebreken 1, 2, 3 en 7 houdt in dat op dat punt niet aan de voorschriften wordt voldaan.

Onvoldoende sterkte duidt bijna uitsluitend op gordingen. Onvoldoende sterkte van spanten of moerbalken komt slechts tweemaal voor, terwijl in drie gevallen sprake is van onvoldoende sterkte van de dakplaten.

Onder overige gebreken vallen enkele weinig voorkomende oorzaken, zoals extra belasting op of onder het dak en grote maatafwijkingen in de staalconstructie. Een overzicht van de frequentie van het aantal gebreken is gegeven in figuur 1.
