Inspectiesignaal

Oude balkons met een stalen draagconstructie

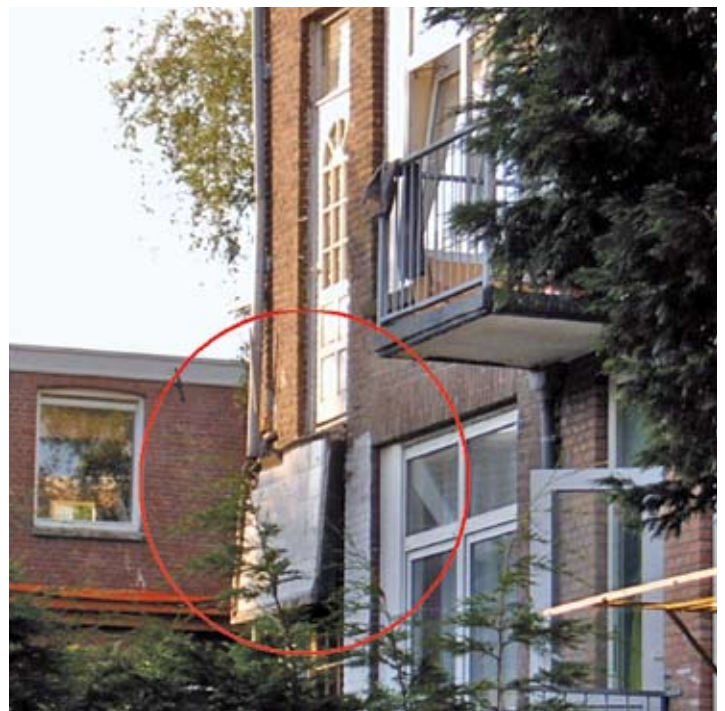
In Rotterdam is in 2006 een balkon van een vooroorlogse portiekwoning bezweken (zie foto). De gemeente Rotterdam heeft in 2007 een onderzoek uitgevoerd naar de kwaliteit van soortgelijke balkons van woningen uit de periode 1910-1950. Hieruit is naar voren gekomen dat veel van deze balkons dringend aan vernieuwing of renovatie toe. Omdat de betreffende balkons ook in andere gemeenten zijn toegepast wil de VROM-Inspectie met dit inspectie-signaal landelijk aandacht vragen voor deze problematiek.

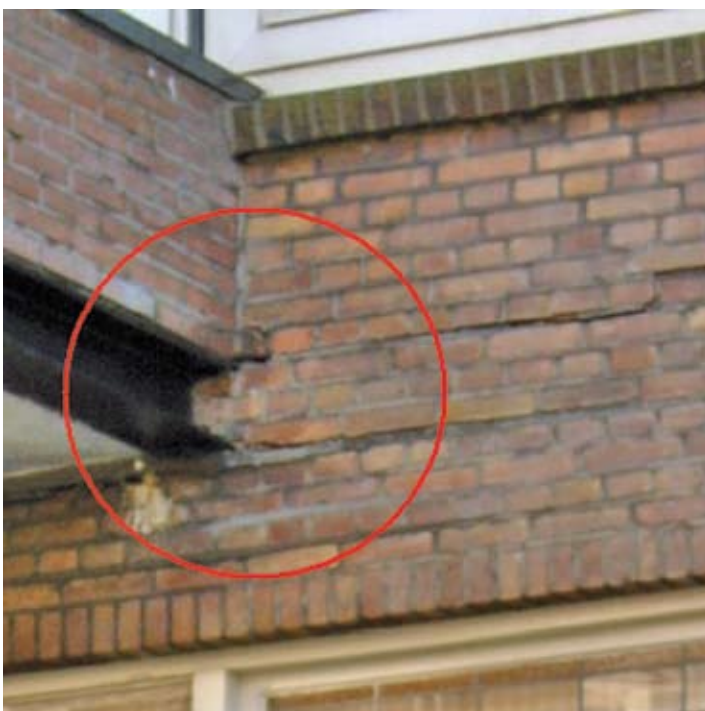
De betreffende balkons uit de periode 1910-1950 bestaan uit vloerplaten van gewapend beton die worden gedragen door uitkragende staalprofielen. Als deze staalprofielen zijn aangetast door corrosie, kan dit leiden tot het bezwijken van het balkon. Vooral de aansluiting van het staalprofiel in de de gevel is hierbij kritisch. Roestvorming kan hier plaatsvinden door vocht/condens in de gevel. Vaak is dit zichtbaar door scheurvorming in het metselwerk (zie foto).
